3. 土地条件調査

(3) 農業生産基盤整備状況

農業生産基盤整備状況図

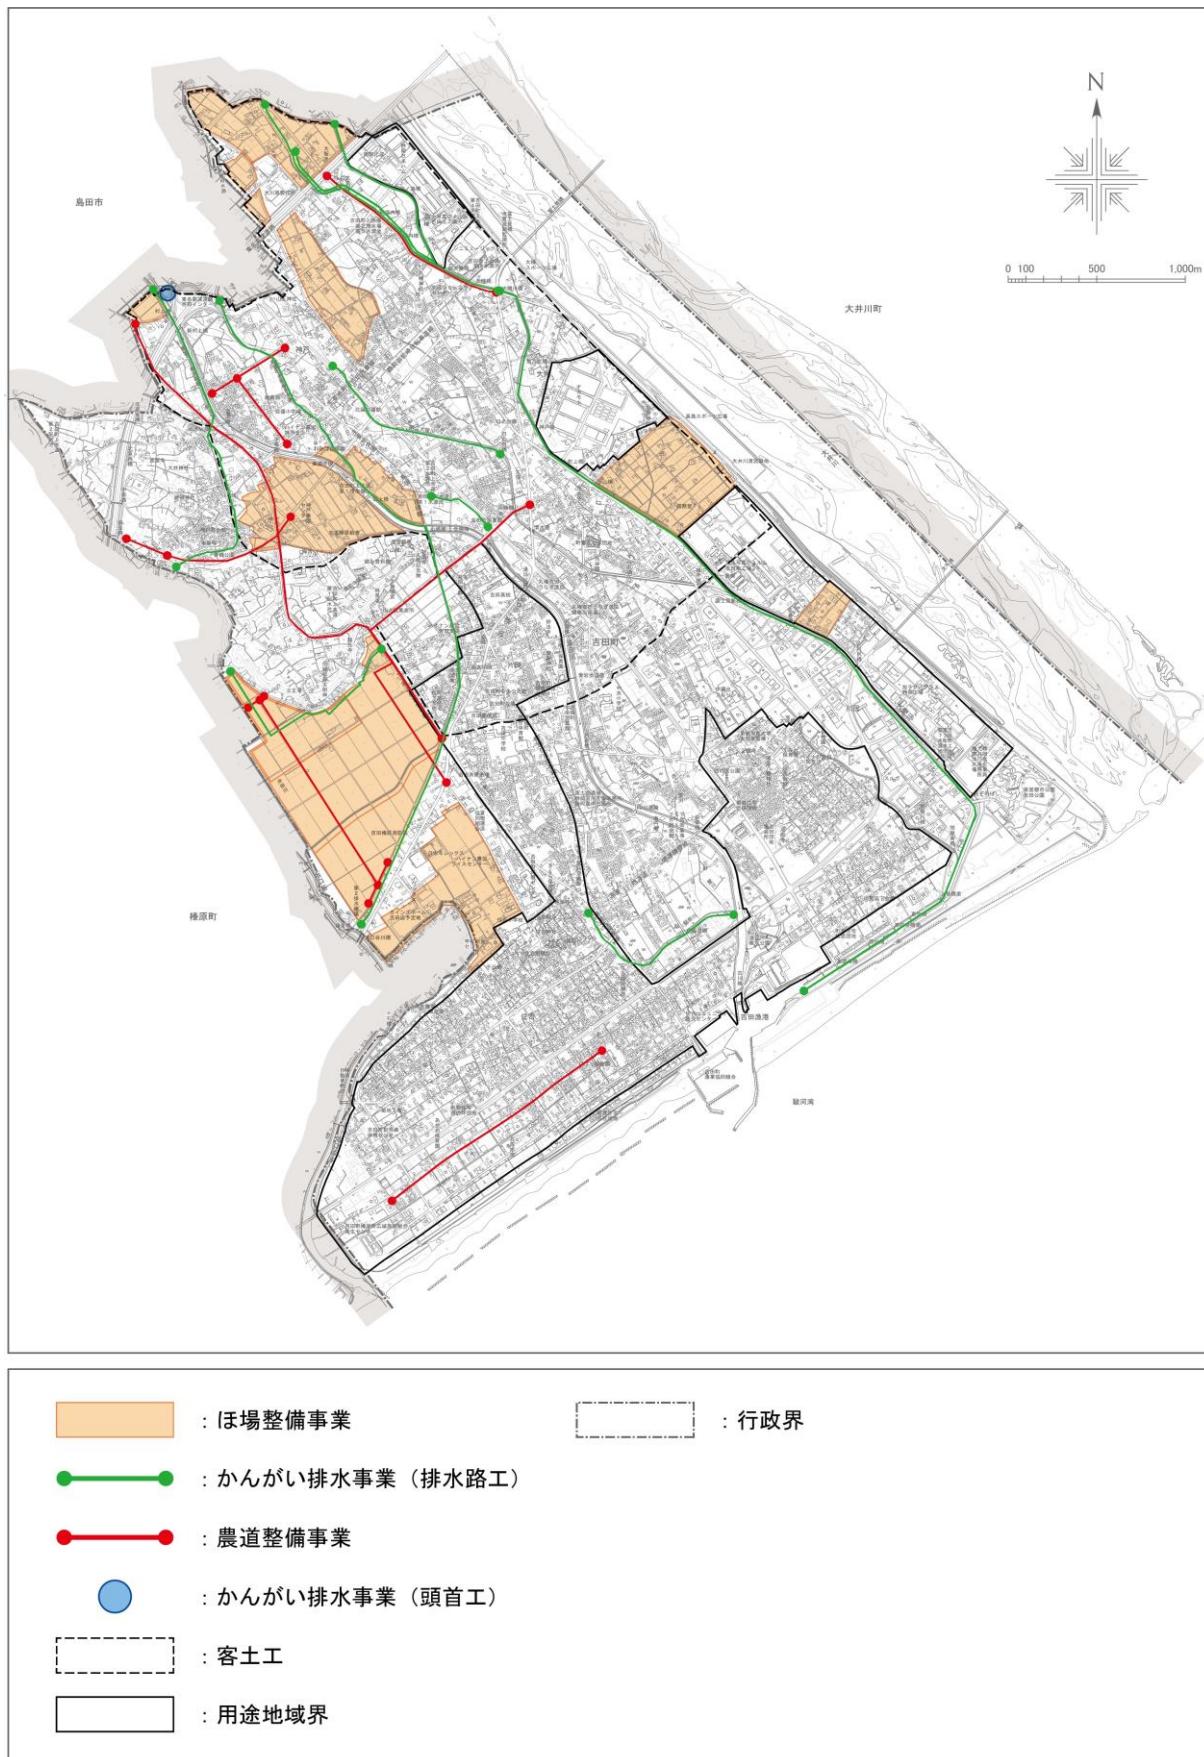
本町では、農業生産基盤整備の面的な整備としては、ほ場整備を含む以下の事業が行われてきた。

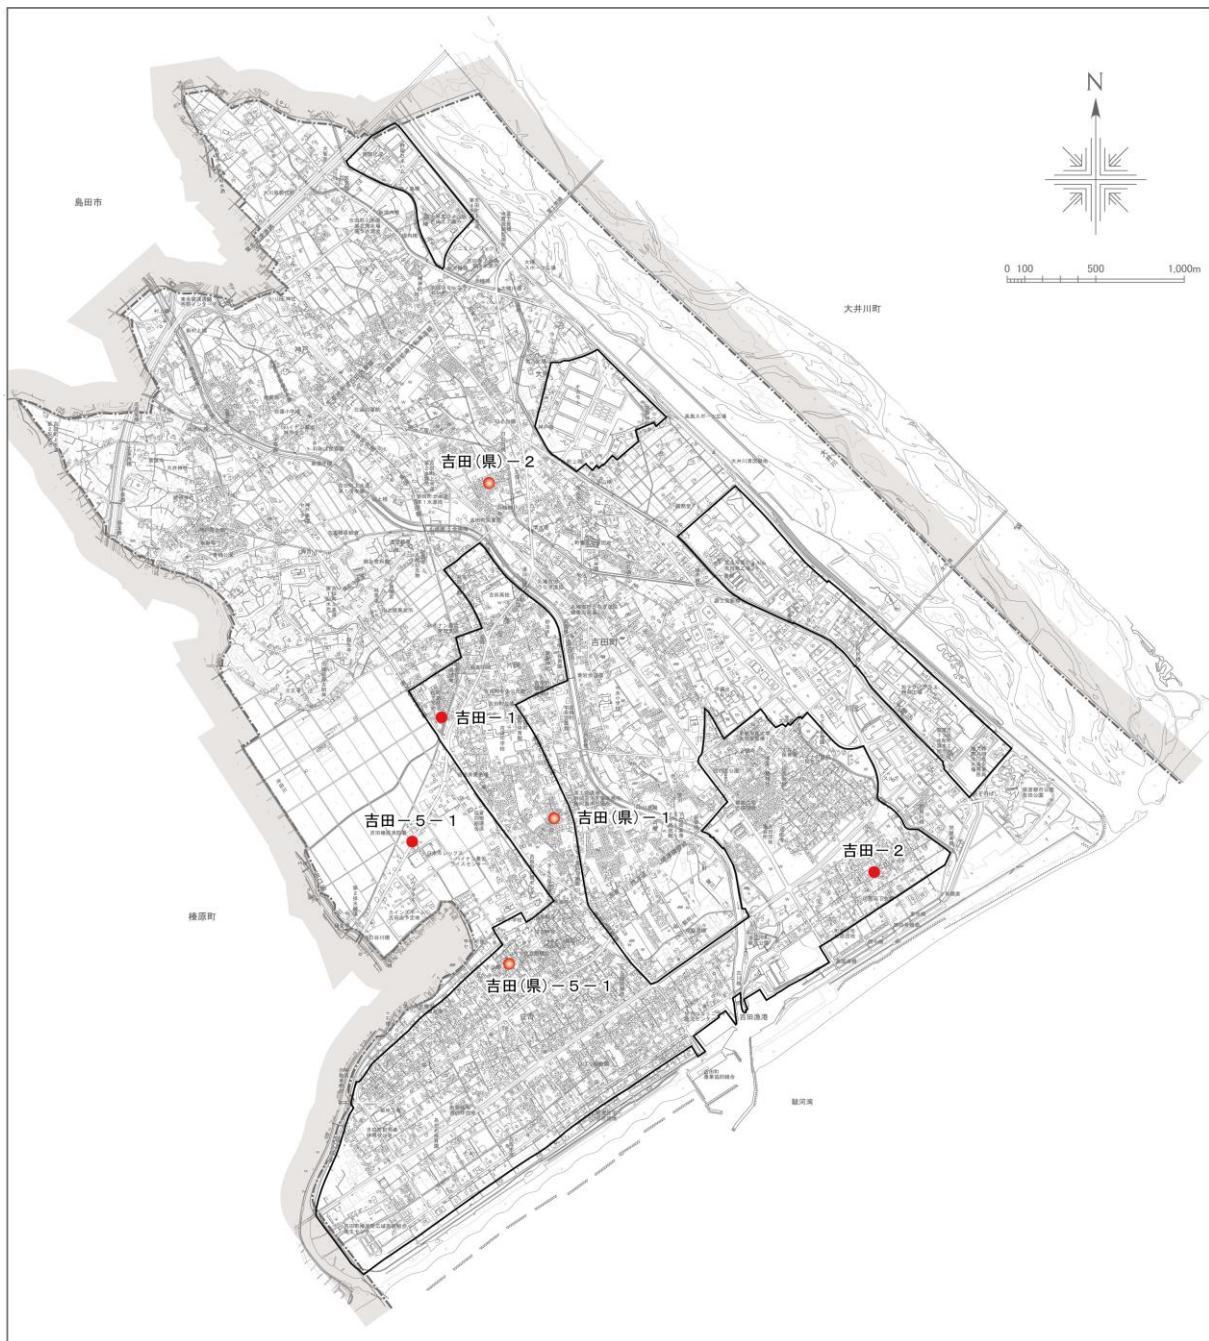
地価状況図

令和元年～令和3年の地価は、下落しているが、町中央部の国道150号沿い及び東名川尻幹線（都）と国道150号が交差する付近（調査：吉田-2付近）の地価は、令和2年以降横ばいとなっている。

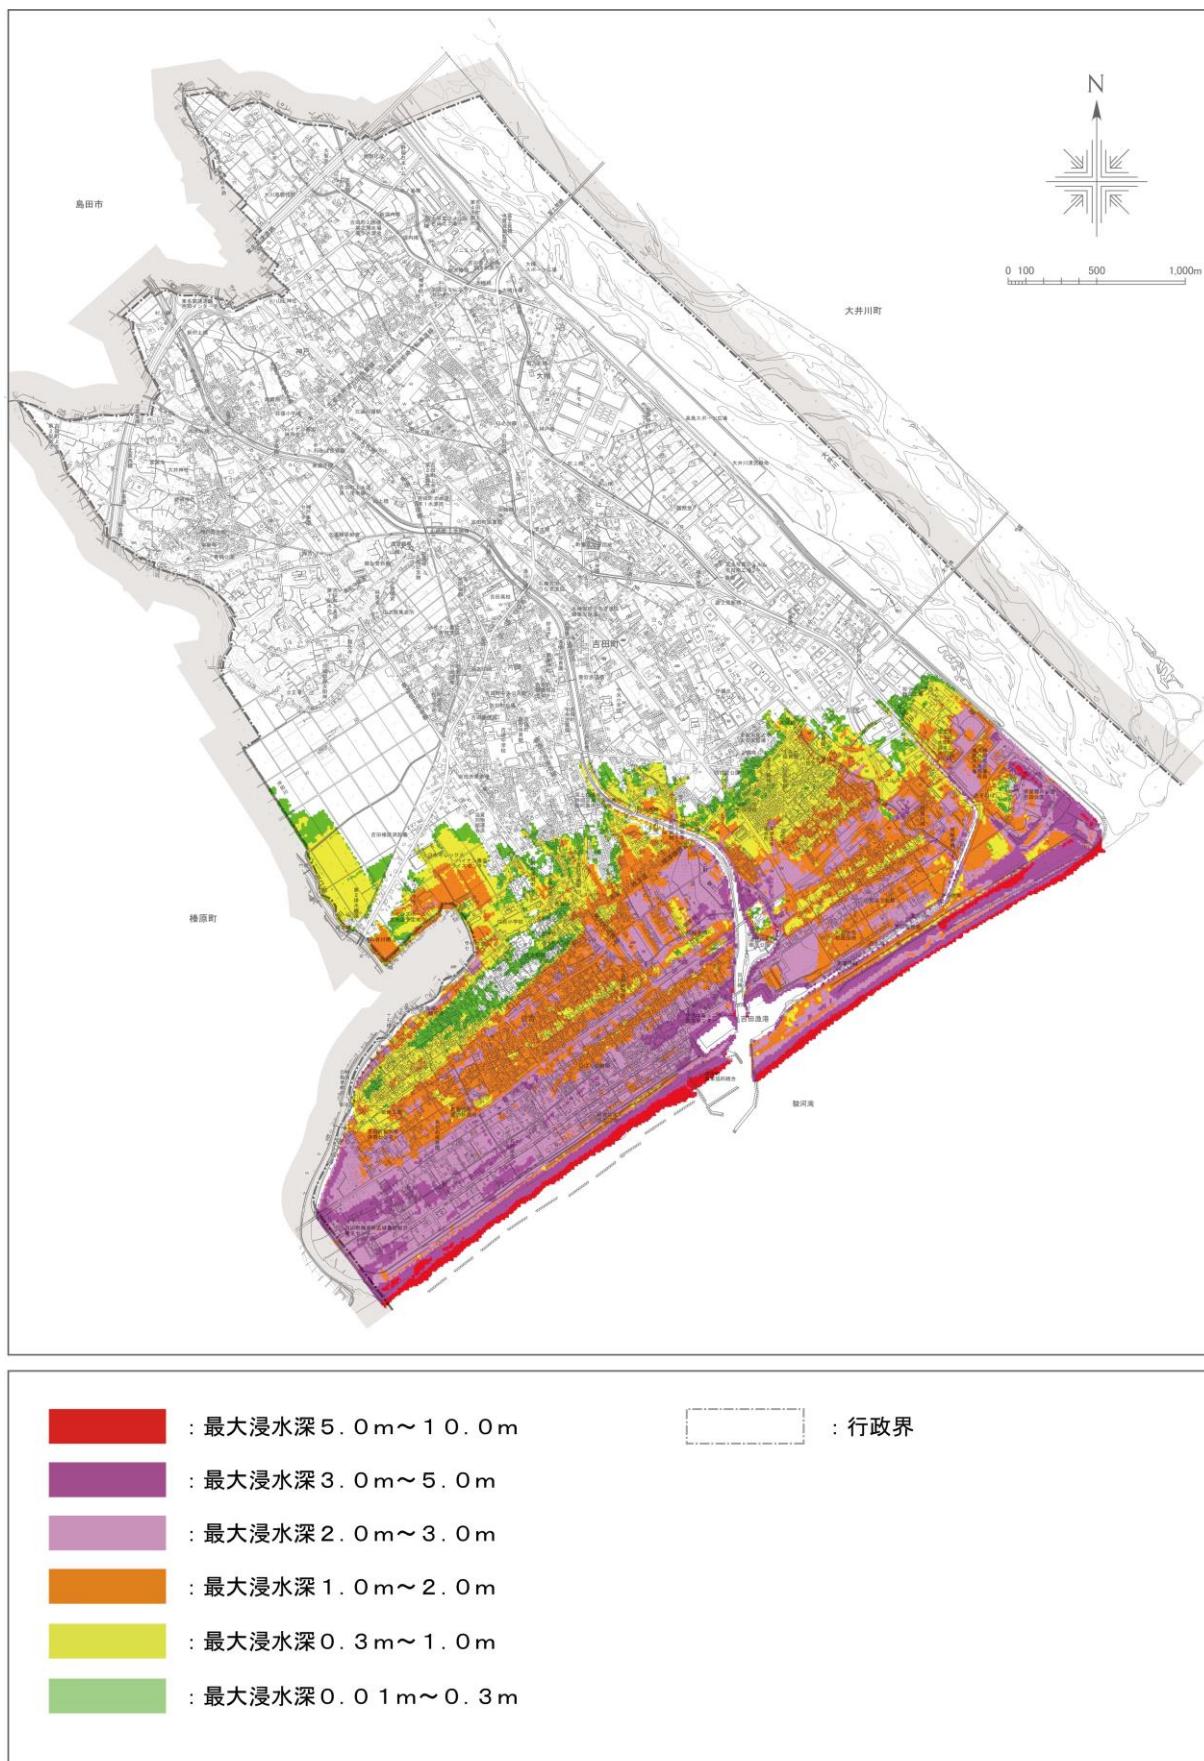
津波ハザードマップ

資料：静岡県統合基盤地理情報システム 静岡県第4次地震被害想定津波浸水（南海トラフ）

津波については、これらの沿岸の地震によるものに対する警戒はもとより、太平洋の遠方の海域を震源とする遠地津波についても警戒が必要である。

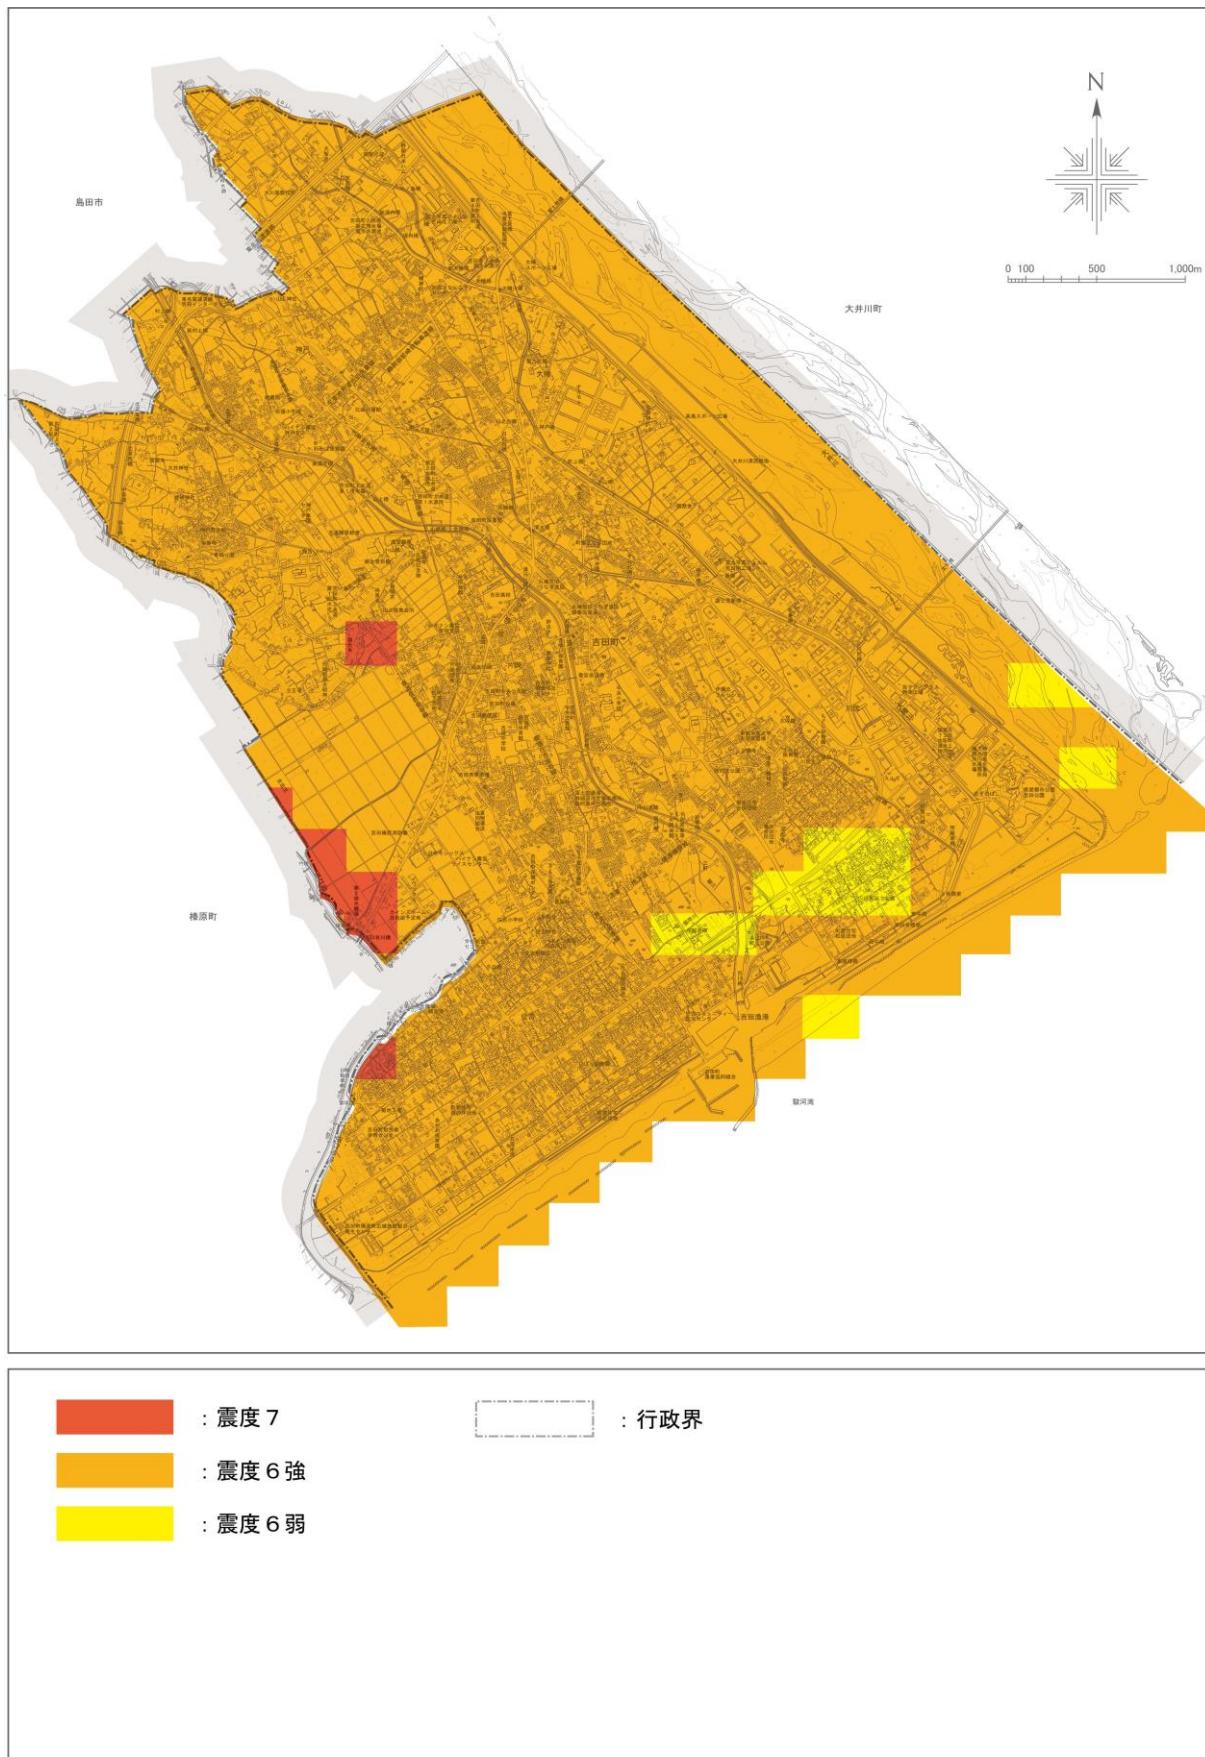
推定震度分布図

資料:静岡県統合基盤地理情報システム 静岡県第4次地震被害想定震度分布(南海トラフ基本)

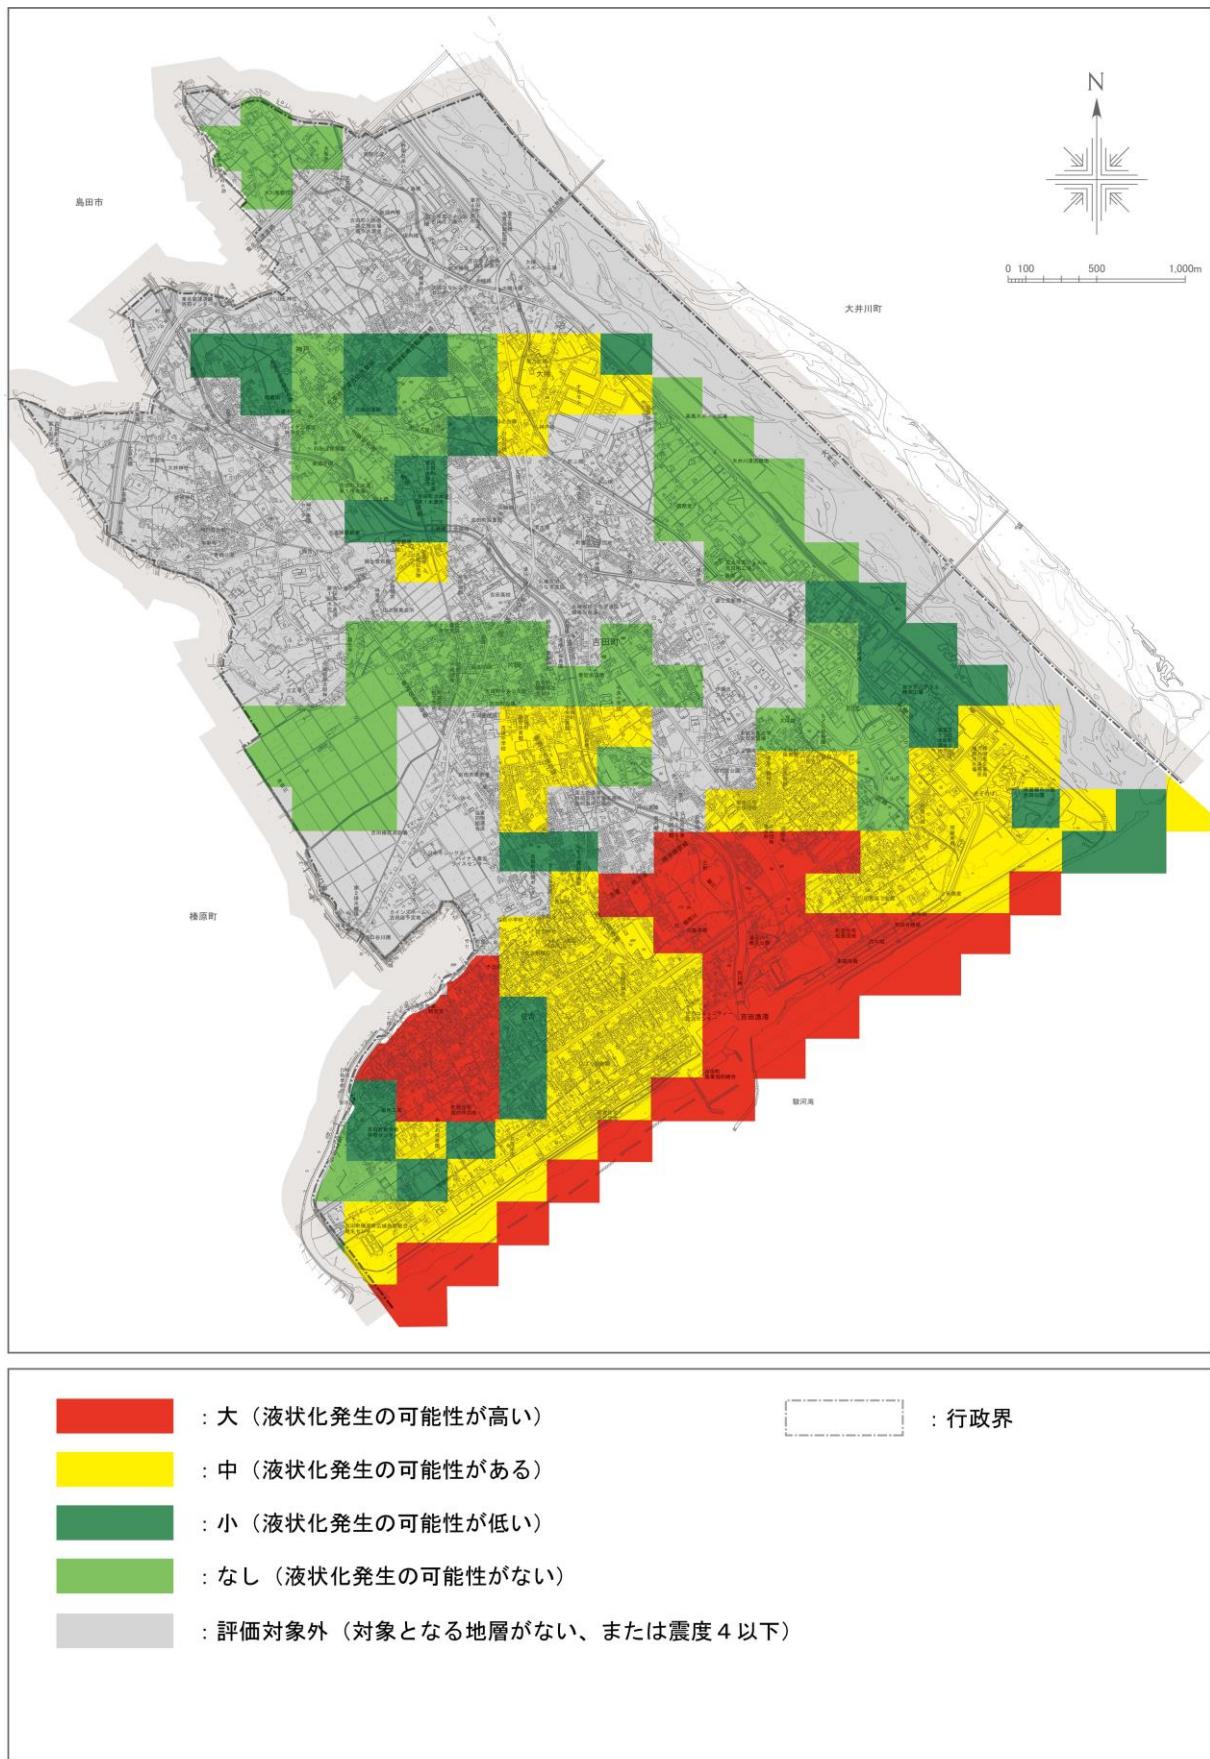
推定液状化危険度図

資料: 静岡県統合基盤地理情報システム 静岡県第4次地震被害想定震度分布(南海トラフ基本)

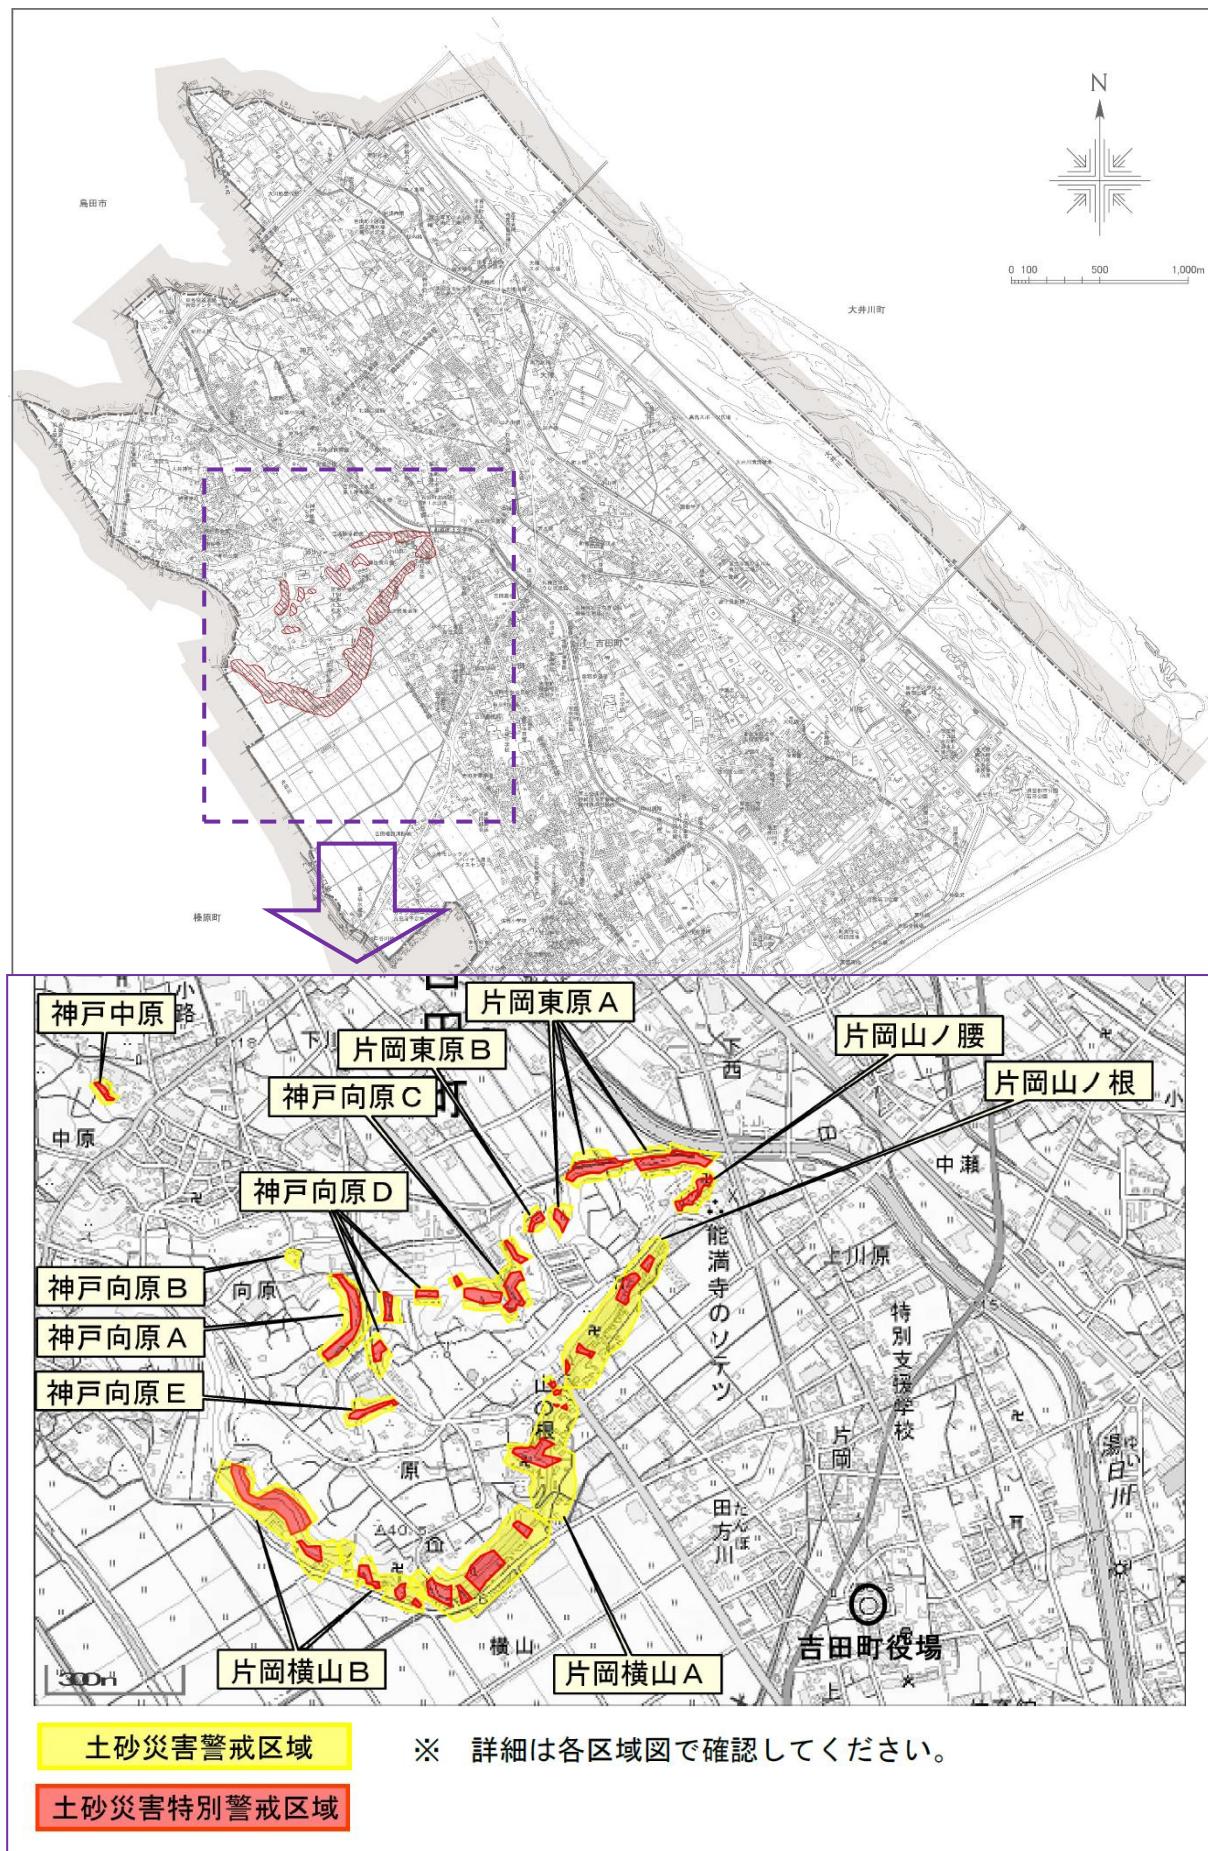
土砂災害ハザードマップ

本町には、急傾斜地崩壊危険箇所が 13か所（横山2箇所、向原2箇所、山ノ根・寺門前・片岡・神戸A・神戸B・神戸C・神戸D・神戸E・神戸F各1箇所）あり、このうち山ノ根及び横山の各区域が急傾斜地崩壊危険区域の指定を受けている。

また、上記の急傾斜地崩壊危険箇所のうち、横山(1)、横山(2)、向原、向原(1)、山ノ根、寺門前を対象として、平成26年2月25日に土砂災害（特別）警戒区域が指定された。さらに、片岡、神戸A、神戸B、神戸C、神戸D、神戸Eを対象として、平成30年2月2日に土砂災害（特別）警戒区域が指定された。

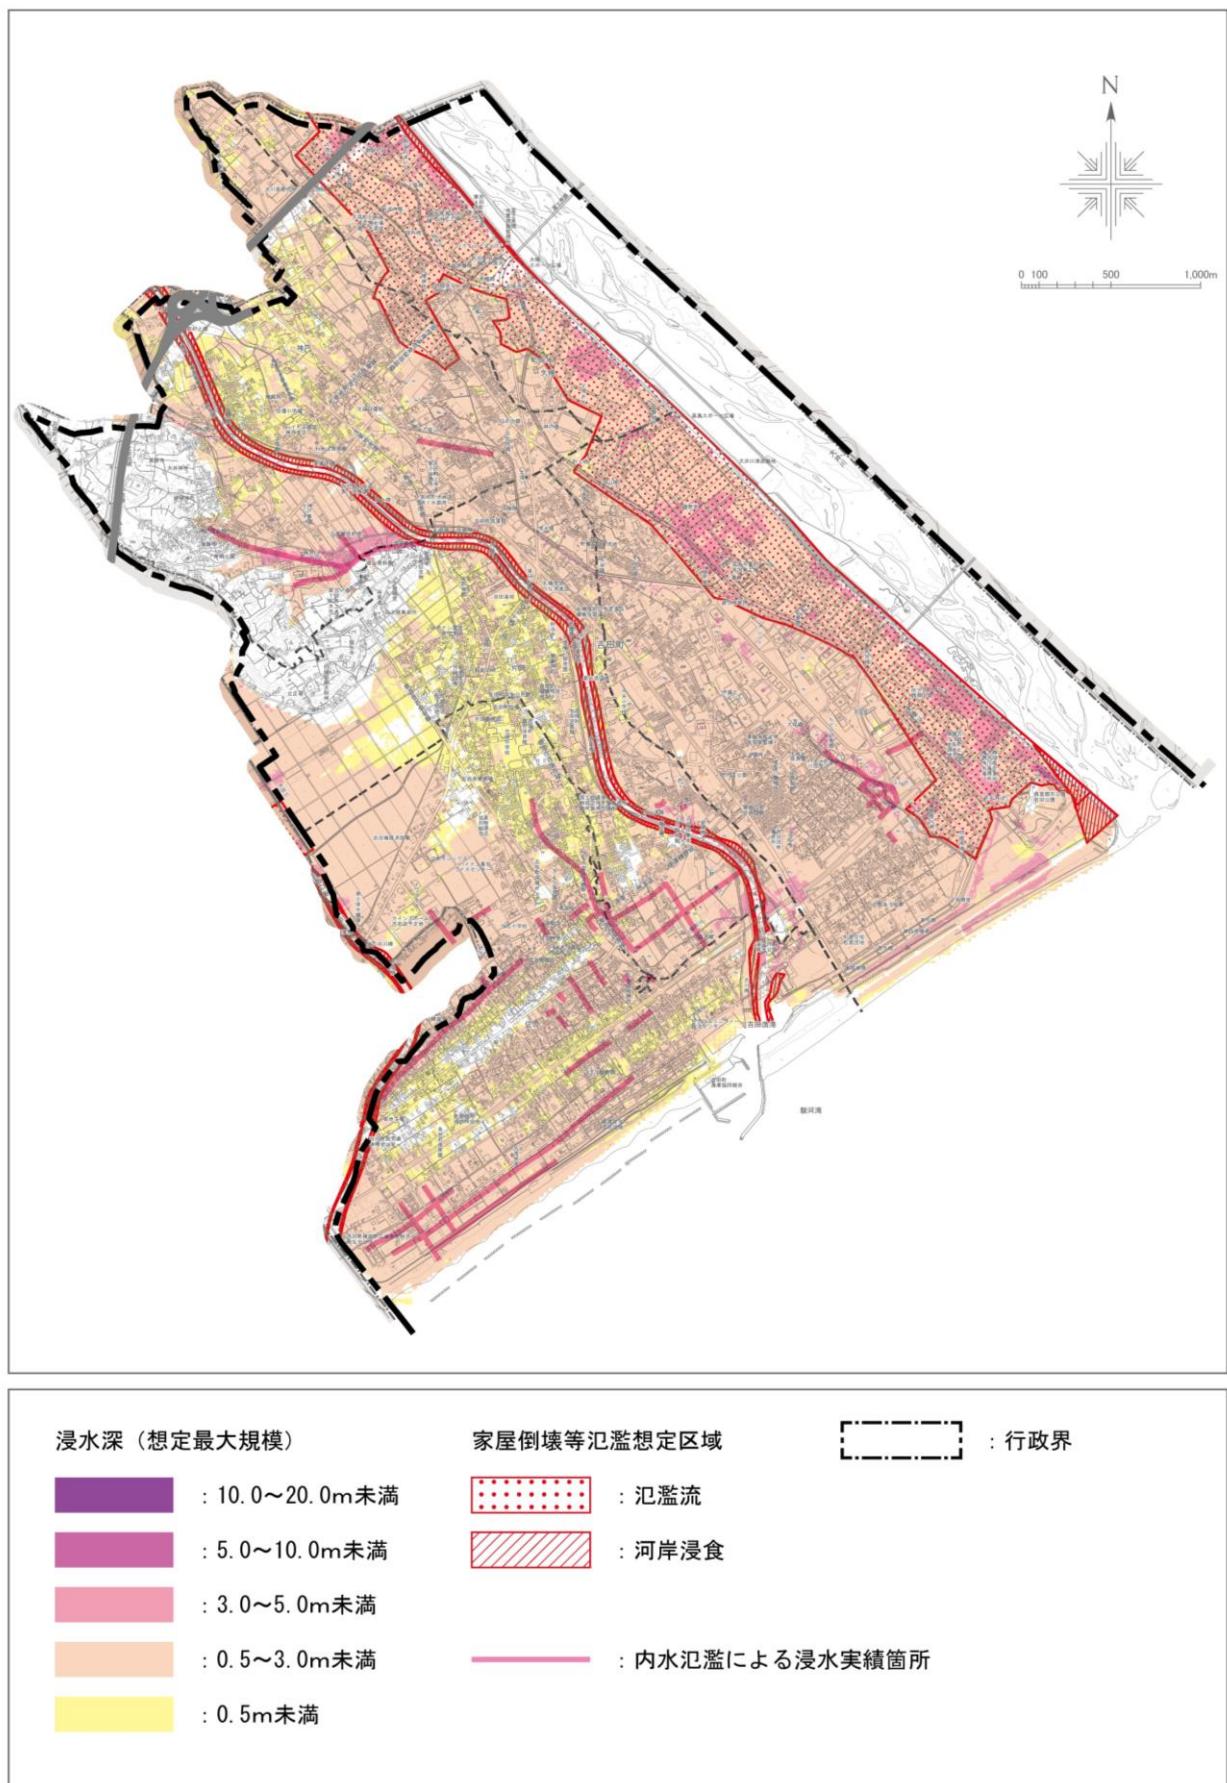
浸水被害想定図

資料：吉田町洪水ハザードマップ（令和4年5月）

低標高地域、崖崩れ危険地域をかかえ、集中豪雨、あるいは台風のもたらす風雨は、中小河川の氾濫や、局地的災害を引き起こす恐れがある。
